## Verfahren zur systematischen Erfassung von Hochwasserschäden und morphologischen Veränderungen

Aufarbeitung des Juli-Hochwassers 2021 an  
ausgewählten Gewässern in der Eifel (NRW)

**Dipl.-Geogr. Ingo Nienhaus**

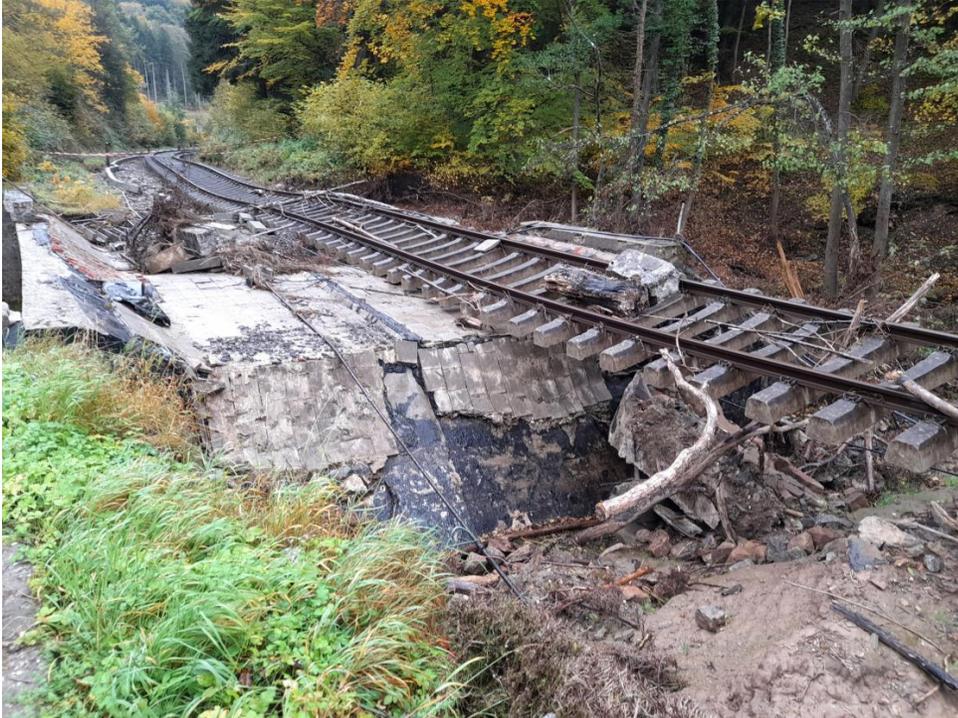
Schaden an Brücken und Infrastruktur

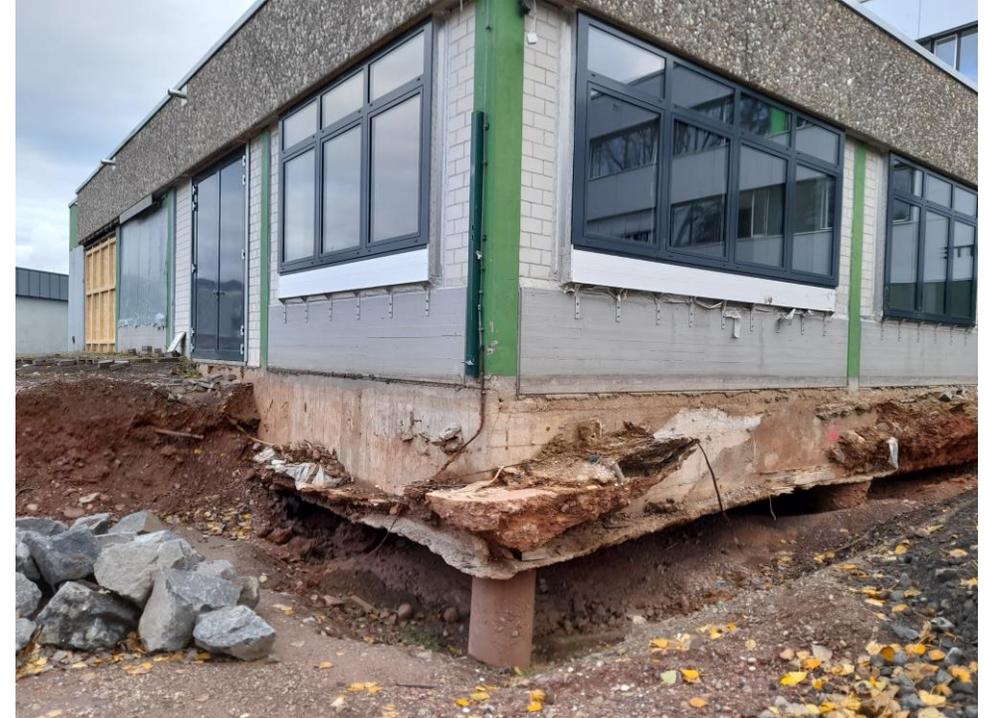
Schaden an Wohngebäuden

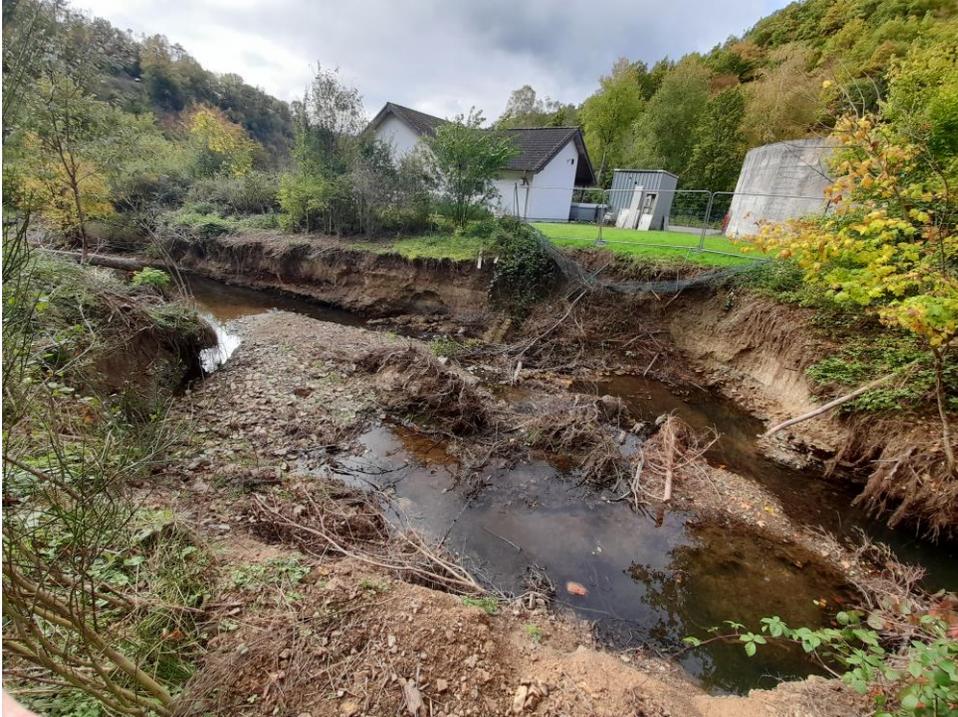
Ufererosion (innerorts)

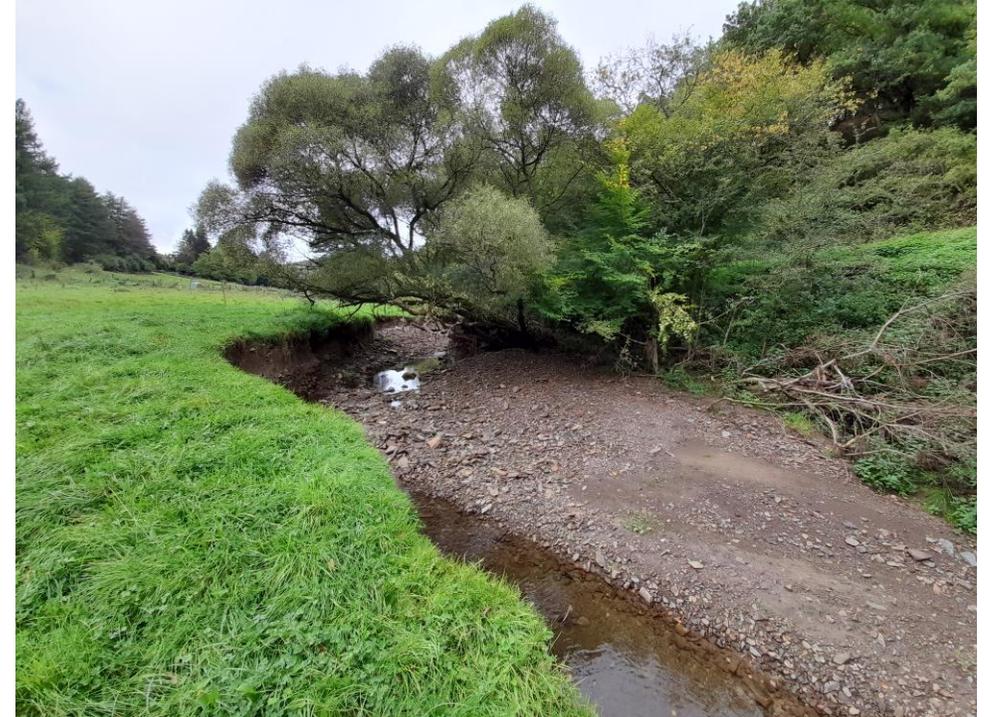
Ufererosion (außerorts)

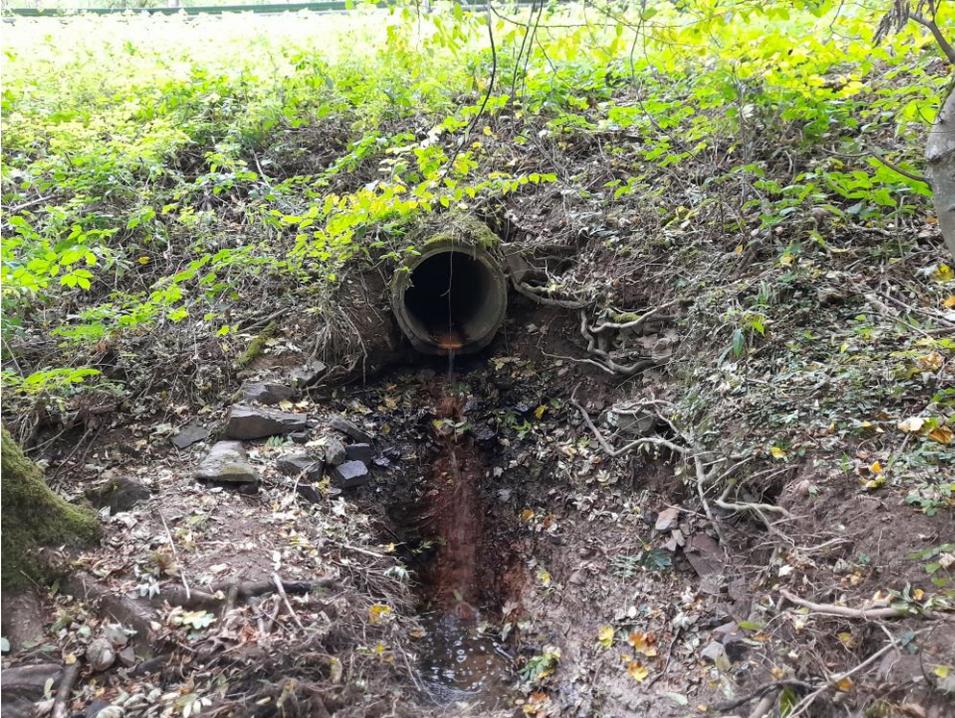
Schaden an Durchlass

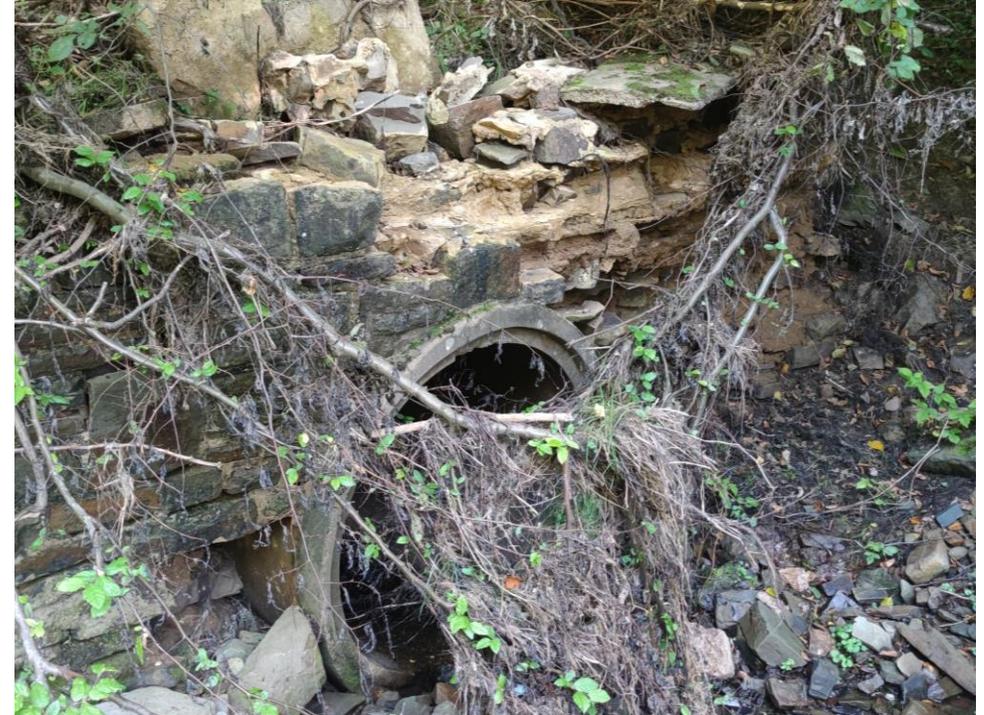
Schaden an Durchlass

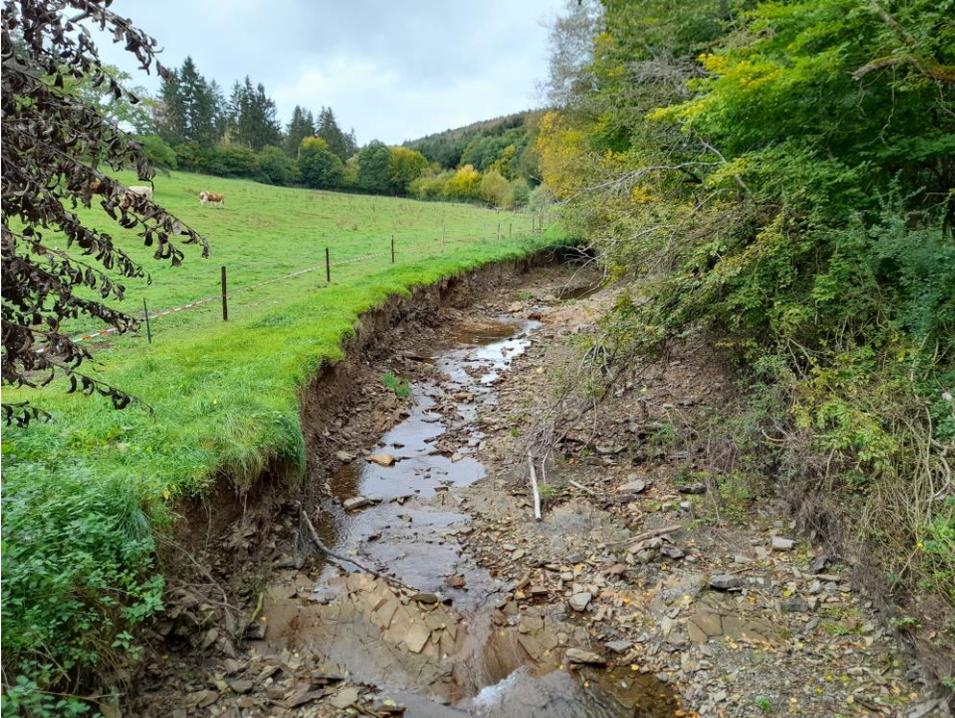
Tiefenerosion

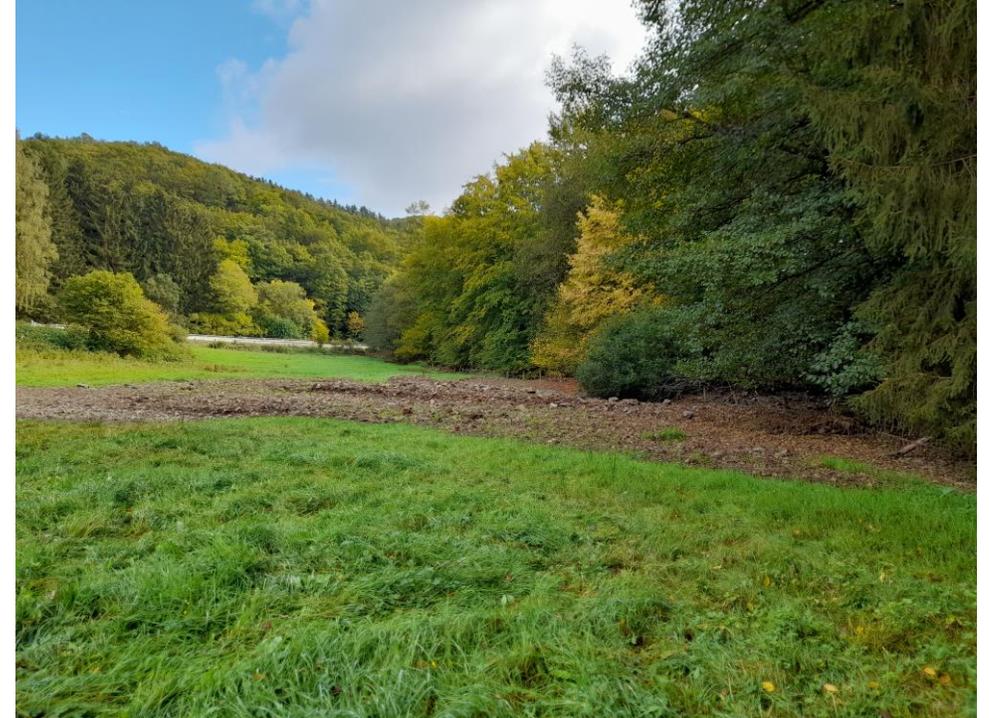
Sedimentablagerungen

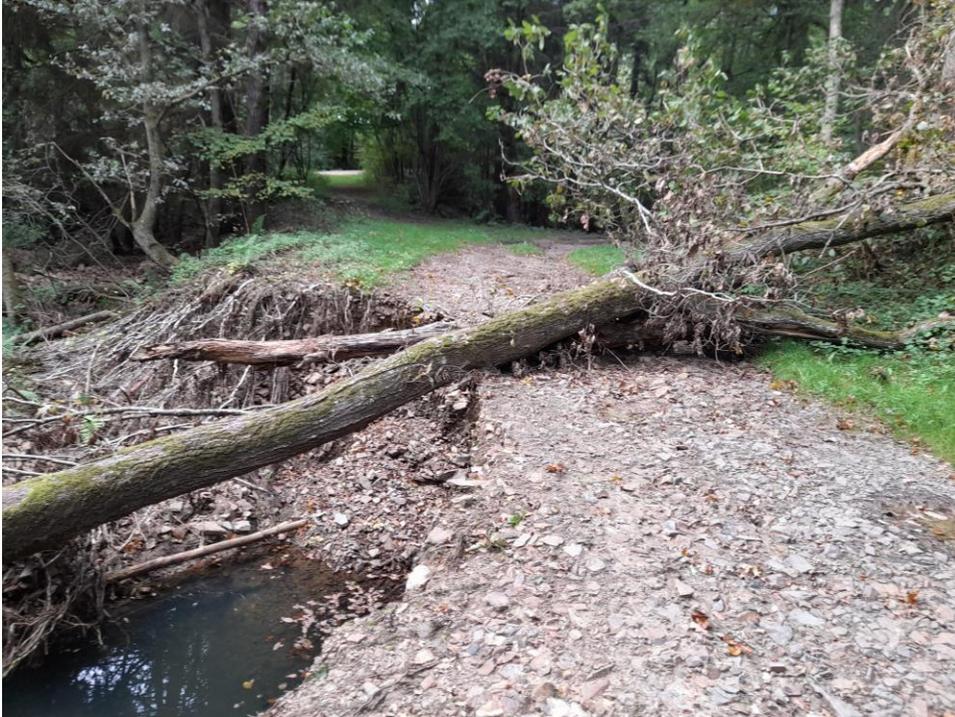
Sturzbäume

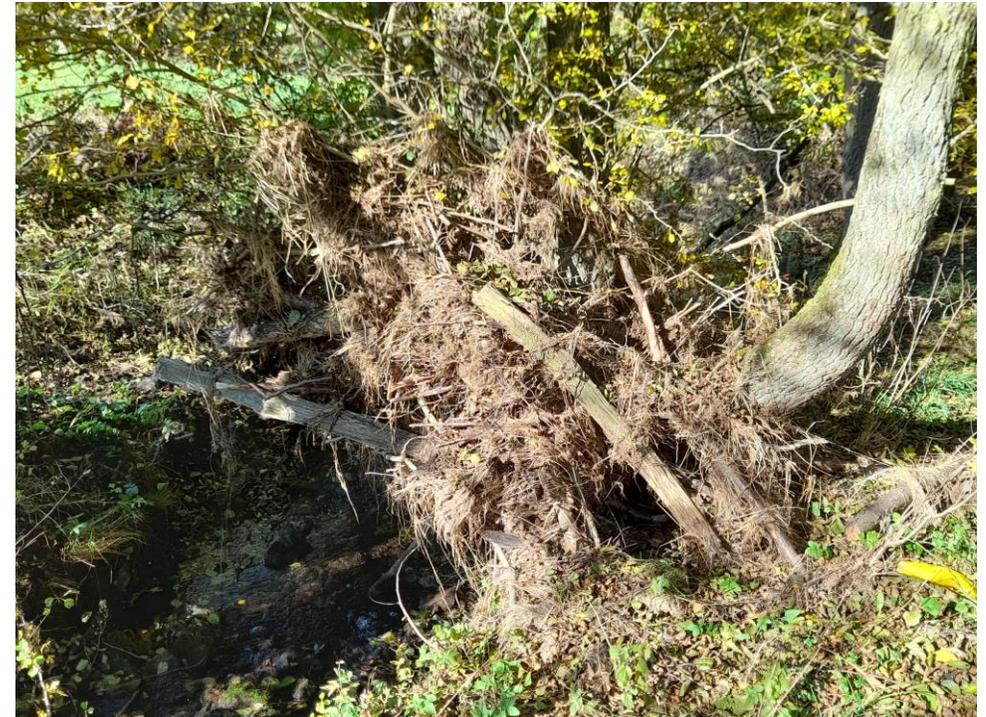
Verklausungen (Behinderung der Vorflut)

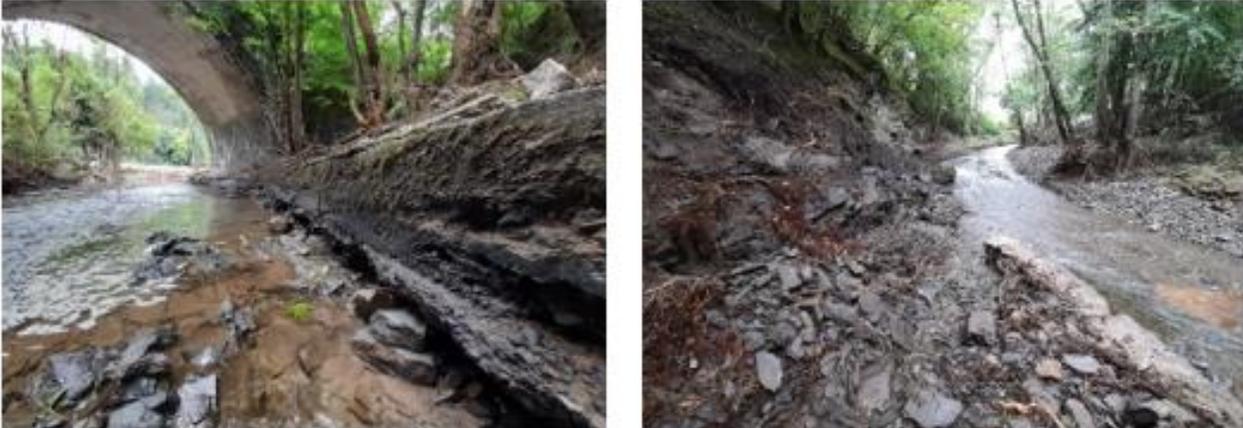
Nr.	Von Stat. km	Bis Stat. km	Kategorie	Uferseite	Empfehlung	Beschreibung / Handlungsempfehlung	Prio	Fotos
4	0,08		Ufererosion	Rechts	Wiederherstellen	Sicherung Brücke erodiert  Standicherheit Brücke wiederherstellen	2
